# Area industriale ASI PIP di Lucera

## Analisi tecnico finanziaria – Ciclo integrato dell'acqua.

Analisi tecnico economico e finanziaria, finalizzata alla determinazione della tariffa onnicomprensiva, per la gestione del ciclo integrato dell'acqua, per l'Agglomerato Industriale ASI PIP di Lucera (FG).

Rev-2  
 Dott. Ing. Andrea Francesco Trotta  
 15/07/2013

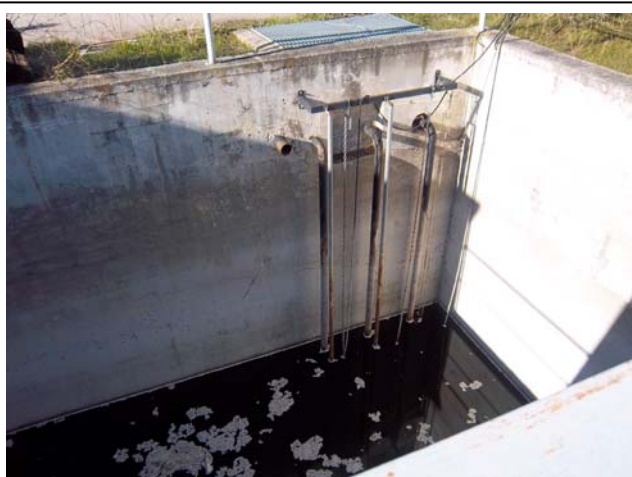
**Figura 1 - pompe sommerse**

rilancio, equipaggiata da griglia grossolana a catenaria verticale e due pompe sommerse con piede di accoppiamento e tubo guida. Si nota la predisposizione per una eventuale terza pompa (Fig.1).

Alimentato il quadro generale, come premesso, si è proceduto a dare consenso ai teleruttori di alimentazione delle due pompe di sollevamento. Le stesse risultano bloccate e dopo qualche istante avveniva l'interruzione da parte del termico di protezione. Viene pertanto prevista la sostituzione delle due pompe le cui caratteristiche sono riportate in Tabella 1.

La previsione dei costi è riportata nel computo metrico alla voce n.1

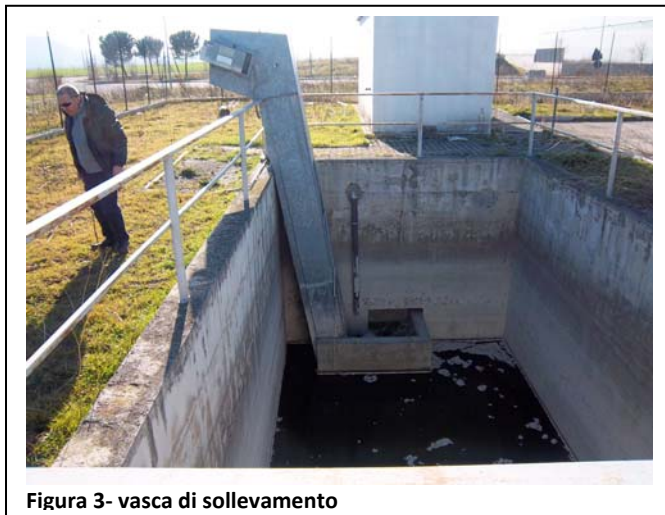
Figura 3- vasca di sollevamento

Nelle figure da 1 a 4 sono riportate delle foto raffiguranti lo stato in cui tale sezione si trovava all'atto del sopralluogo.

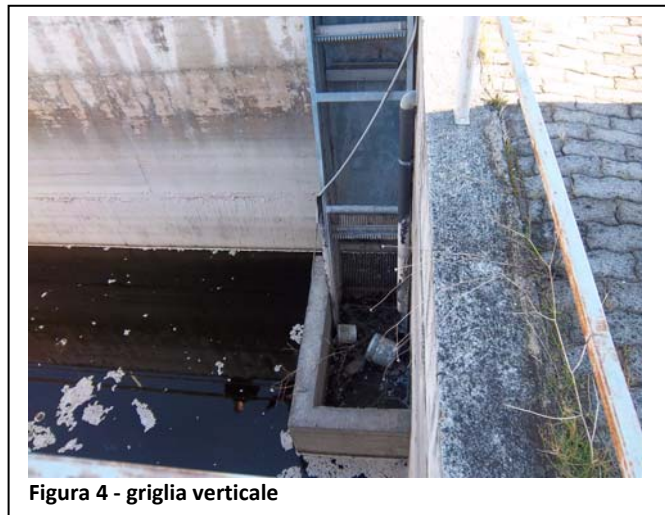
Figura 4 - griglia verticale

Per la griglia verticale si assiste al funzionamento del motore e motoriduttore, ma a causa dell'intasamento alla base dovuto alla sedimentazione di solidi di diversa natura e dimensioni, la stessa è bloccata. Si prevede quindi la pulizia al fondo della griglia

tramite utilizzo di auto espurgo, al fine di sbloccare i pettini. La previsione dei costi è contemplata nella voce n.15 del computo metrico.

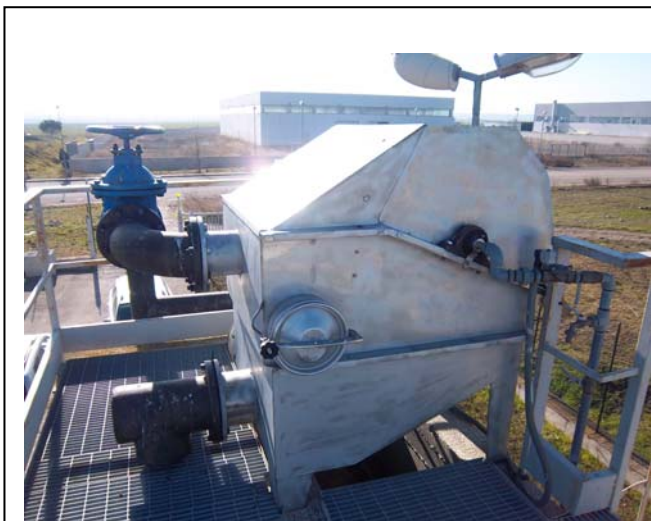
Figura 5 - grigliatura fine

L'apparecchiatura risulta all'atto del sopralluogo funzionante e collegata sia elettricamente che idraulicamente. Nella Fig.5 v'è una rappresentazione fotografica dell'apparecchiatura all'atto del sopralluogo. Non viene prevista nessuna attività di ripristino.

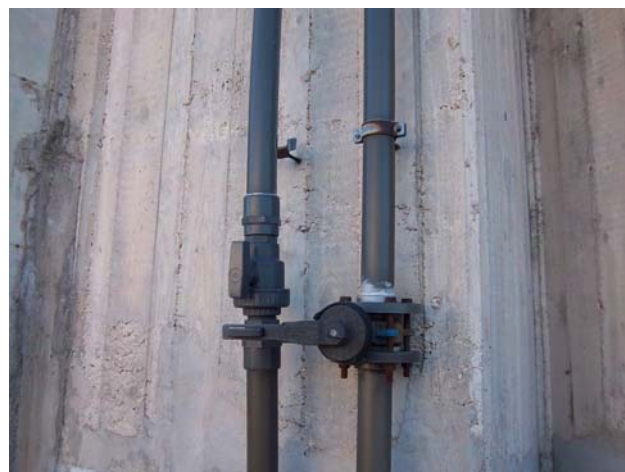
Figura 9 - Accumulo equalizzazione  
(organi di manovra areazione)

Nelle figure 9 e 10 sono riportate due foto relative all'Equalizzazione accumulo, con particolari delle tubazioni di alimentazione del sistema di piattelli montato sul fondo della vasca. In figura 11 è riportato lo schema dei piattelli montato sul fondo della vasca.

Dall'analisi generale dello stato di conservazione del sistema di insufflazione d'aria si prevede la sostituzione di tutti i piattelli oltre che del sistema di alimentazione.

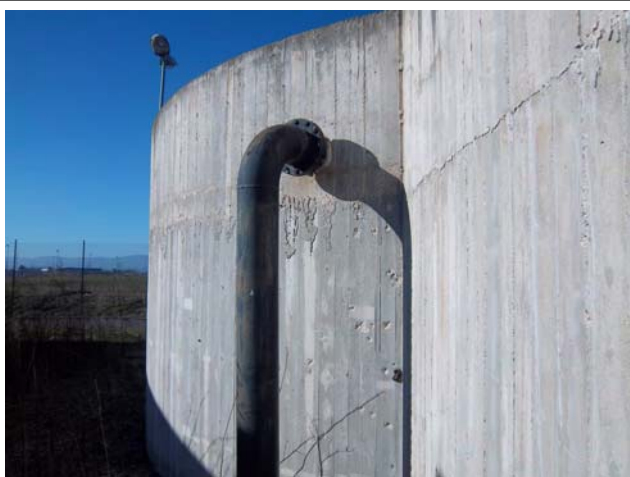
Figura 14 - Sedimentazione primaria

Dalla verifica di funzionalità si è riscontrato che la ralla di rotazione del carroponete è bloccata, mentre risultavano funzionanti sia il motore di trascinamento sia le pompe per il sollevamento schiume e fanghi. Per il ripristino della funzionalità viene quindi previsto lo sbloccaggio della ralla centrale o eventuale sostituzione; la voce di costo è riportata al n. 5 del computo.

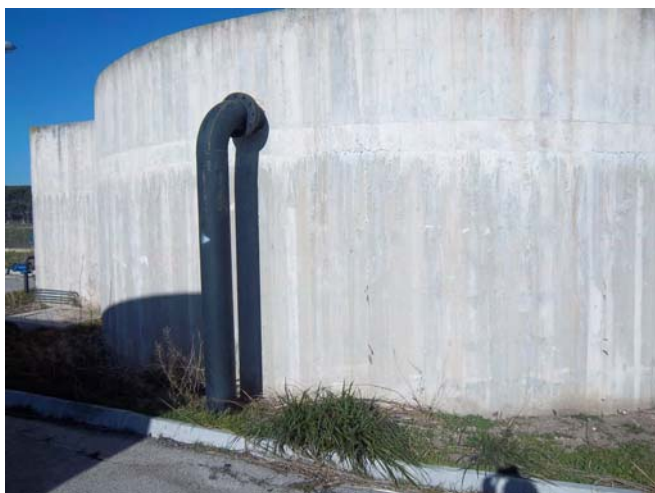
Figura 17 - Sedimentatore secondario

Dalla verifica risulta bloccato il carroponete, per il quale come per il primario si prevede lo sbloccaggio o sostituzione della ralla centrale la cui voce di costo è la n. 9. Per le pompe di sollevamento fanghi viene prevista la sostituzione e la relativa voce di costo è la n. 10. In Tabella 2 sono riportate le caratteristiche tecniche

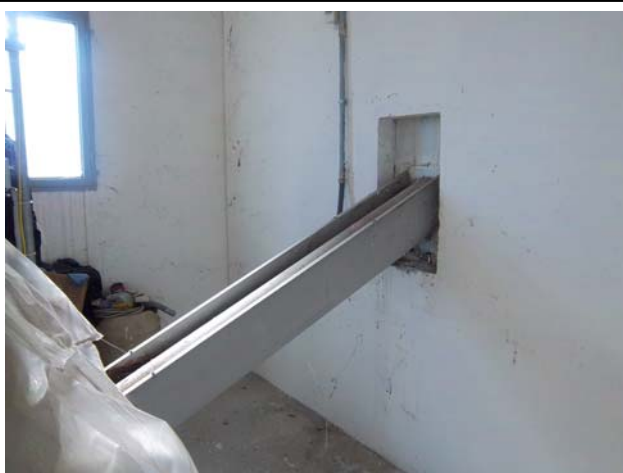
Figura 21 - Locale Disidratazione fanghi  
(particolare coclea)

La verifica di funzionalità non ha rilevato nessuna particolare anomalia. Tutte le apparecchiature risultano funzionanti eccetto la coclea di sollevamento fanghi, che risulta bloccata. Per questa viene previsto un intervento di manutenzione ordinario volto allo sbloccaggio della coclea, per tale attività è stata prevista un costo riportato alla voce n.12 del computo. Nelle figure che seguono sono

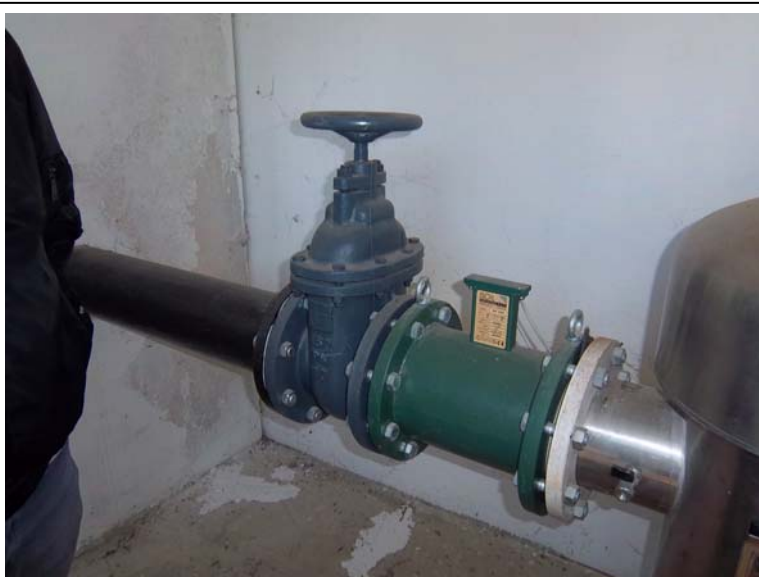
Figura 25 - Misuratore di portata

La strumentazione di misura presente sull'impianto (misuratore di portata, misuratore O<sub>2</sub>, ecc..) nella fase di avviamento dello stesso, dovrà essere testata e tarata. Non è stato possibile effettuare tali attività durante il sopralluogo data l'assenza di influente da trattare all'impianto.

Nella voce n. 15 del computo sono previste delle somme per questo tipo attività.

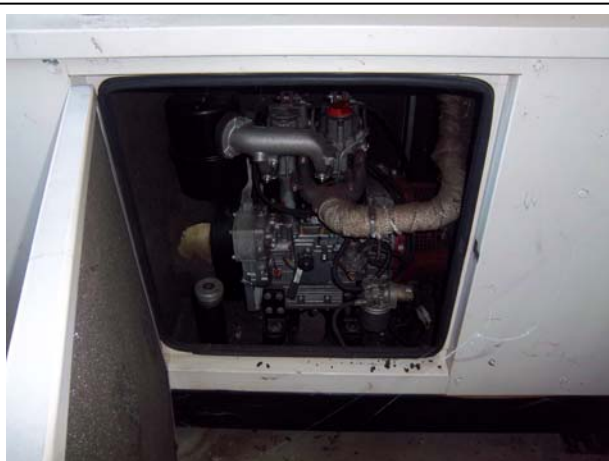
Figura 27 - Gruppo elettrogeno

Nella fase di verifica di funzionalità, il gruppo elettrogeno compreso il quadro di scambio, risultava perfettamente funzionante salvo la sostituzione della batteria per l'avviamento e la sostituzione dell'olio di lubrificazione, che si consiglia.

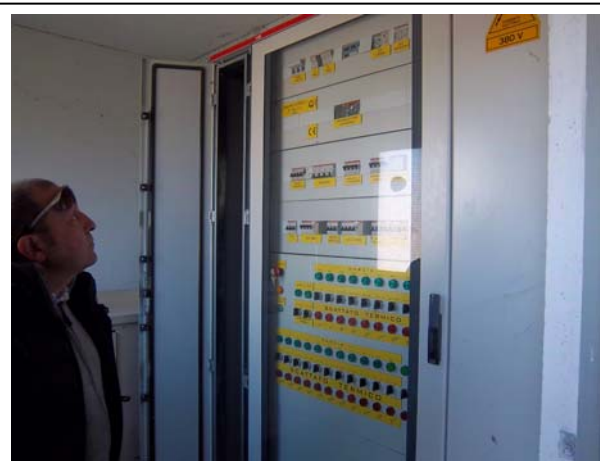
Figura 26 - Quadro elettrico generale

Il quadro elettrico generale nel suo complesso risulta funzionante, salvo la sostituzione di alcune lampade di segnalazione da sostituire perché fulminate e la sostituzione di un cavo relativo ad una sola fase dell'interruttore generale e di alcuni cavi ausiliari che presentavano la rottura della guaina protettiva. Si consiglia comunque una pulizia accurata del locale cabina comprese le apparecchiature in esso ospitate. Nella voce n. 15 del computo sono previste delle somme per questo tipo attività.

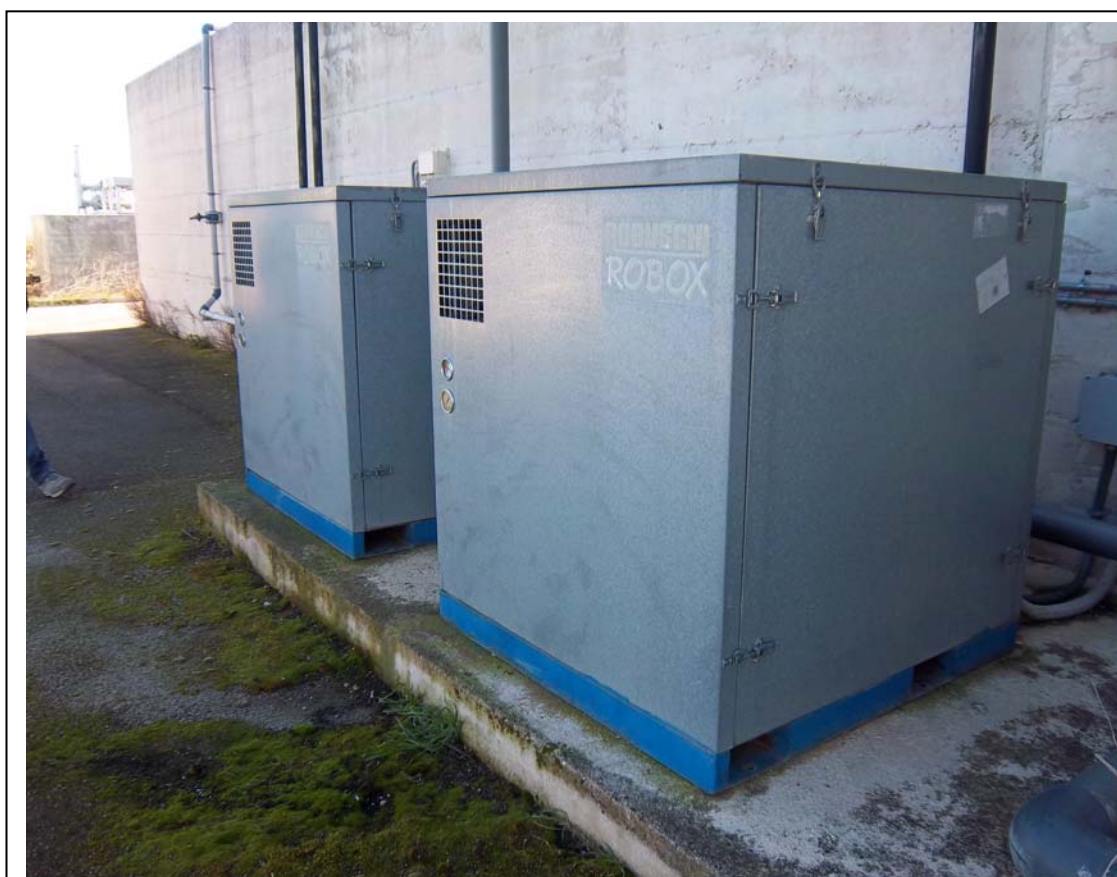
Figura 29 - Soffianti

All'atto del sopralluogo le stesse risultavano collegate elettricamente ed idraulicamente. È stato effettuata con successo la prova di funzionalità riscontrando la necessità di sostituzione dell'olio di lubrificazione. Nella voce n. 7 del computo sono previste delle somme per questo tipo attività.
