# Area industriale ASI PIP di Lucera

## Analisi tecnico finanziaria – Ciclo integrato dell'acqua.

Analisi tecnico economico e finanziaria, finalizzata alla determinazione della tariffa onnicomprensiva, per la gestione del ciclo integrato dell'acqua, per l'Agglomerato Industriale ASI PIP di Lucera (FG).

Rev-2  
 Dott. Ing. Andrea Francesco Trotta  
 15/07/2013

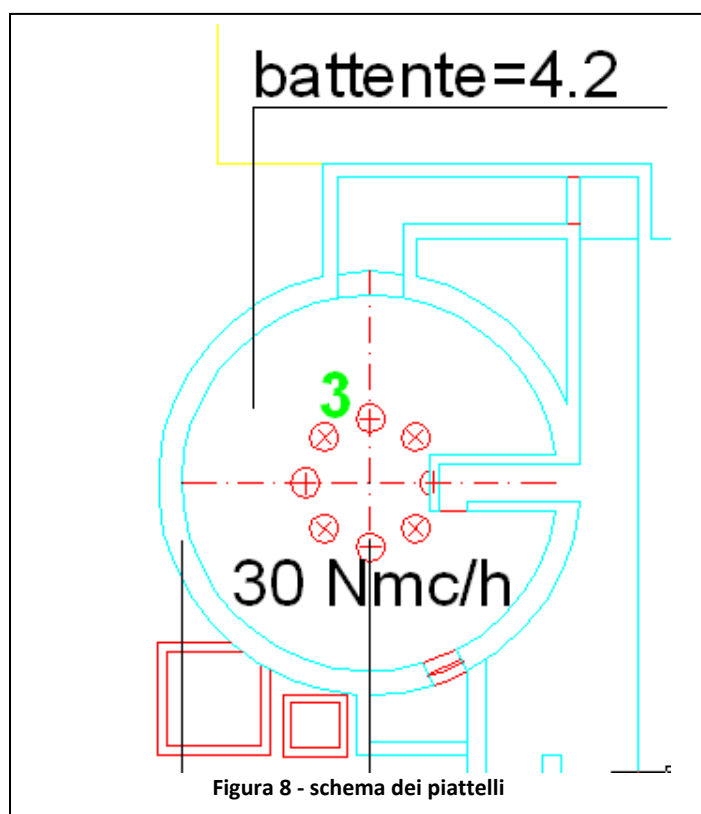
Dalla analisi completa si prevede la sostituzione del sistema di insufflazione d'aria la cui spesa prevista è riportata alla voce n.3 del computo. Nella Fig. 8 viene riportato estratto del documento progettuale d'impianto relativo alla sistemazione del sistema di insufflazione d'aria.

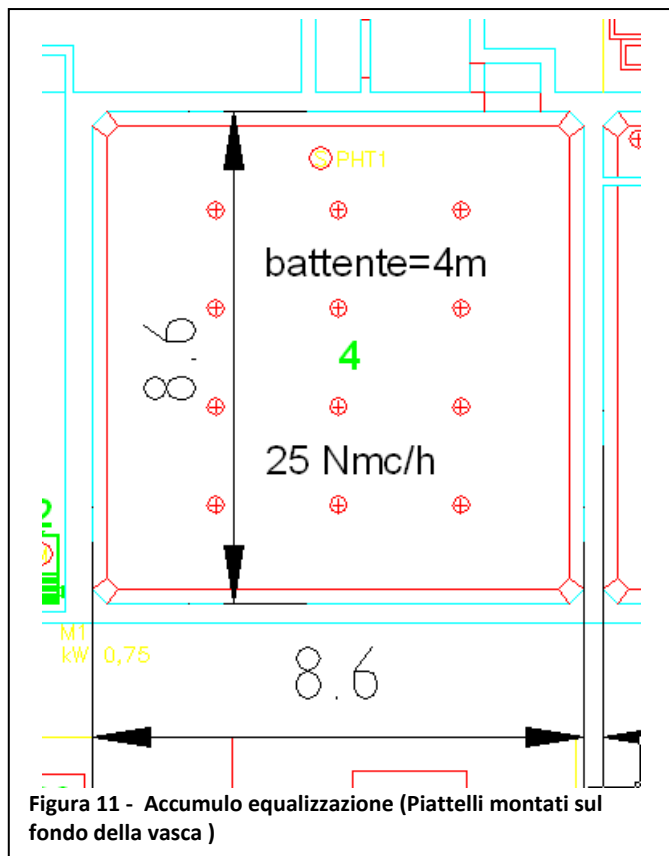
Figura 9 - Accumulo equalizzazione  
(organi di manovra areazione)

Nelle figure 9 e 10 sono riportate due foto relative all'Equalizzazione accumulo, con particolari delle tubazioni di alimentazione del sistema di piattelli montato sul fondo della vasca. In figura 11 è riportato lo schema dei piattelli montato sul fondo della vasca.

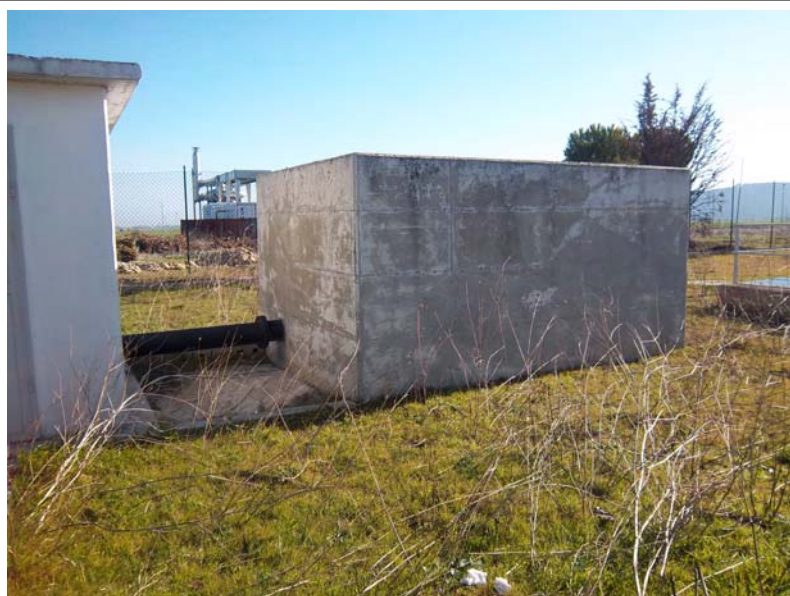
Figura 18 - Disinfezione di emergenza NaClO

La debatterizzazione è prevista tramite radiazione con raggi UV in apposita stazione di trattamento; viene comunque realizzata la vasca di contatto per eventuale fuori servizio degli UV e pertanto il dosaggio di NaClO. La stazione è equipaggiata con serbatoio di stoccaggio di ipoclorito e pompa

dosatrice. Nella fig. 18 è riportata una foto della stazione.

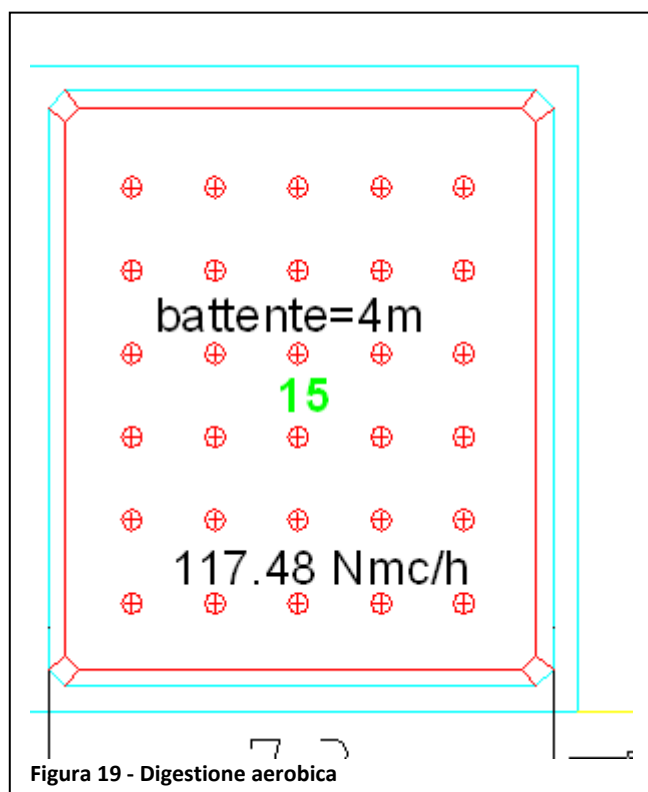
Dalla verifica di funzionamento risulta necessaria la totale sostituzione del sistema di insufflazione d'aria, la voce di costo di riferimento è la n. 13. Nella Fig. 19 viene riportato uno schema della sezione.

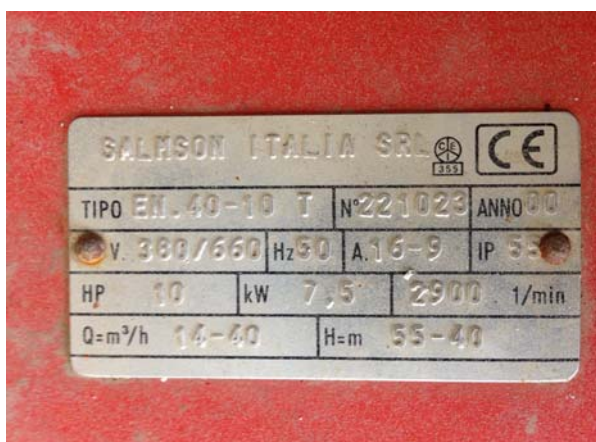
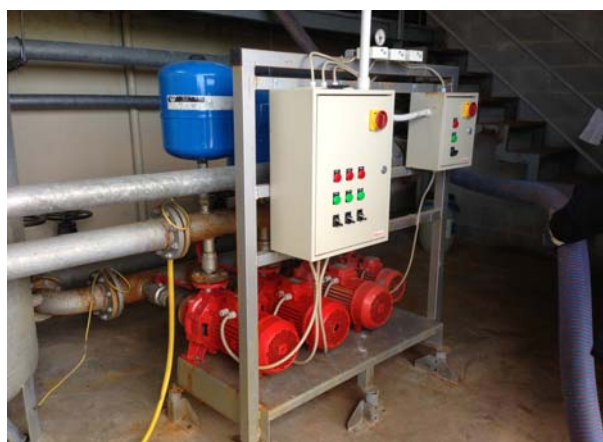
All'interno della centrale idrica, vi sono quattro pompe per il rilancio dell'acqua potabile, dalle vasche di disconnessione rete AQP alla rete di distribuzione interna consortile. Le caratteristiche sono riportate nella targhetta sotto a sinistra.

parzialmente aperto un by-pass che collega la rete AQP, dopo il misuratore di portata, alla rete di distribuzione ASI. Delle restanti 3 pompe, una è da riparare per il cattivo funzionamento del cuscinetto. Il misuratore di portata posto tra la rete AQP è la rete di adduzione ASI, alla centrale idrica, è da 1"1/4, secondo Scapato sottodimensionato.

L'autoclave è stato installato circa dieci anni fa, e pertanto si prevede la sostituzione con uno analogo i cui dati caratteristici sono riportati nella targhetta a lato.

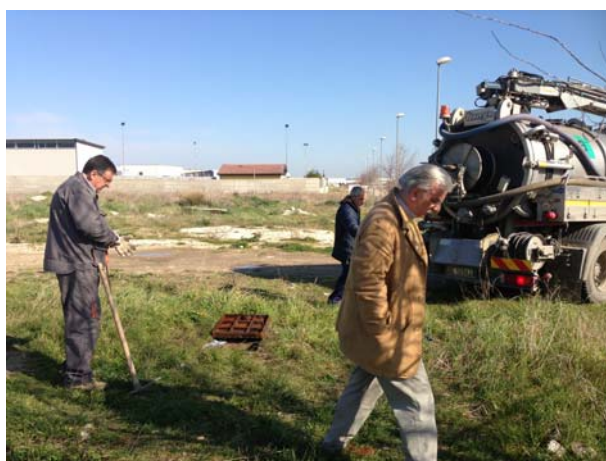
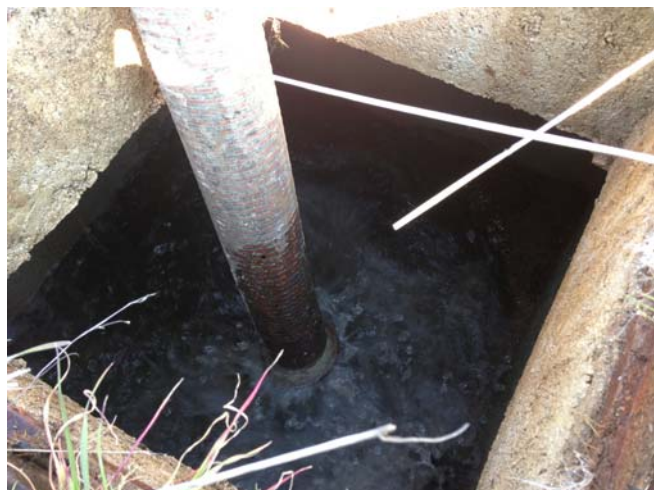
In riferimento a quanto narrato in premessa, in data 25/02/2013 si è proceduti ad effettuare un sopralluogo all'agglomerato industriale di Lucera, al fine di verificare la funzionalità della rete di collettamento degli scarichi industriali. La rete si sviluppa nella fascia di rispetto laterale alla strada di servizio dell'area. Essa è dotata di pozzetti di immissione di deviazione e di ispezione. La rete è

interamente a gravità e termina nella vasca di accumulo e sollevamento posta all'interno dell'impianto di depurazione consortile. Al fine della verifica idraulica della stessa, in un pozzetto di ispezione nelle vicinanze dell'albergo (foto a sinistra), si è proceduti ad immettere

tramite autocisterna, circa 6 m<sup>3</sup> d'acqua, riscontrando a distanza di brevissimo tempo l'arrivo in vasca di rilancio al depuratore. Pertanto non viene prevista nessuna somma per interventi di natura straordinaria, in quanto funzionante.
